AVISO DE SEGURIDAD PREVENTIVO

MODELOS AFECTADOS

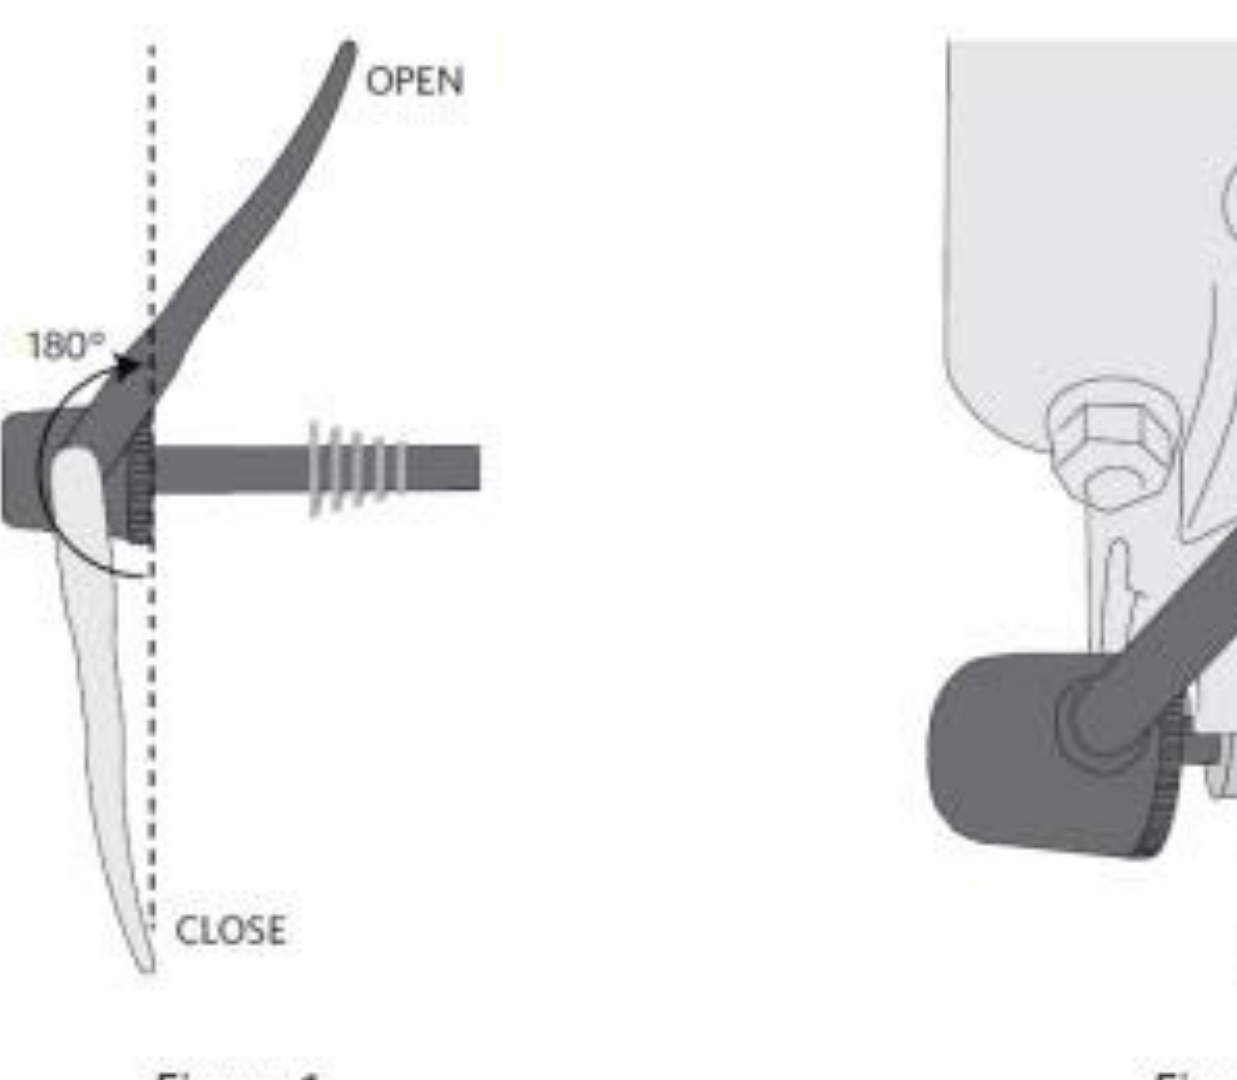
Si la aguja delantera está mal ajustada o queda en posición abierta en una bicicleta que tiene un freno de disco delantero, la palanca de la aguja delantera de liberación rápida podría atascarse en el disco delantero (Fig. 2). Si esto sucede, la rueda delantera podría separarse o frenar repentinamente y el ciclista podría perder el control de la bicicleta.

Figure 1.
Quick release lever
open past 180°

Figure 2.
Quick release lever caught
in front disc brake

Esta nota contiene información importante sobre qué hacer si usted tiene una de las bicicletas así equipadas. Su seguridad es muy importante para nosotros. Por lo tanto, si lo desea, Trek reemplazará la aguja delantera de liberación rápida en la bicicleta afectada de forma gratuita. Esto incluye la sustitución de la aguja delantera de liberación rápida especialmente diseñada, con golillas instalada previamente en su bicicleta.

Si usted es dueño de una bicicleta que se ve afectada por este llamado y opta por la sustitución de una aguja delantera de liberación rápida, Trek le proporcionará a través del distribuidor la sustitución de la aguja delantera e instalación gratuita .
